KOŚCIÓŁ BONIN - HISTORIA

ARCHITEKTURA KOŚCIOŁA:

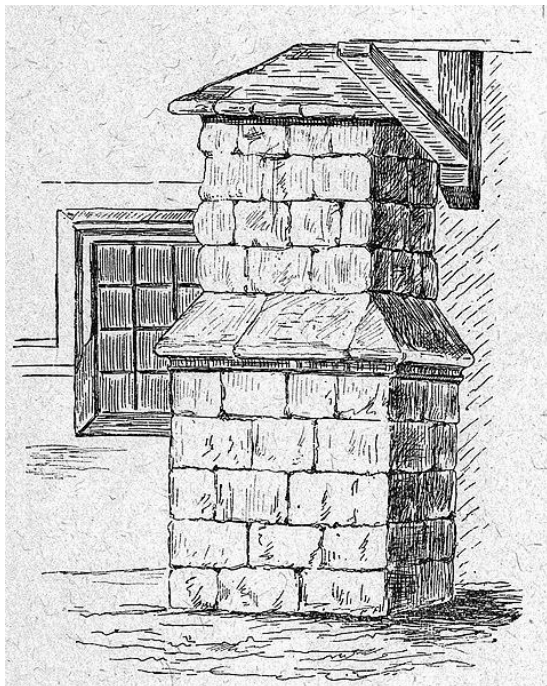
Kościół jest jednonawowy, wzniesiony w stylu gotyckim w XV wieku, z cegły i gładów narzutowych, na rzucie prostokąta, orientowany, z wydzielonym od wschodu prezbiterium w formie romańskiej absydy. Mury nawy wspierają szkarpy

(Szkarpa, przypora – pionowy element konstrukcyjny budowli, mur odchodzący prostopadle na zewnątrz od ściany budynku w postaci filara. Zadaniem przypory jest wzmocnienie ściany oraz przenoszenie ciężaru sklepienia budowli na podłoże. Oglądany z boku rozszerza się ku dołowi schodkowo lub pochyło) .

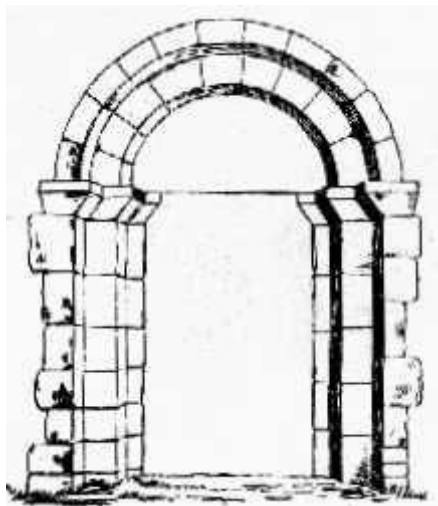
Portal wejściowy

(Portal – ozdobne architektoniczne obramienie drzwi wejściowych w kościołach, pałacach, ratuszach. Ozdoba ta zróżnicowana była pod względem architektonicznym, w zależności od epoki.) zamknięty typowym dla gotyku łukiem ostrym, jednak w wyniku przebudowy świątyni, bezpośrednio nad wejściem powstał dodatkowo łuk romański.

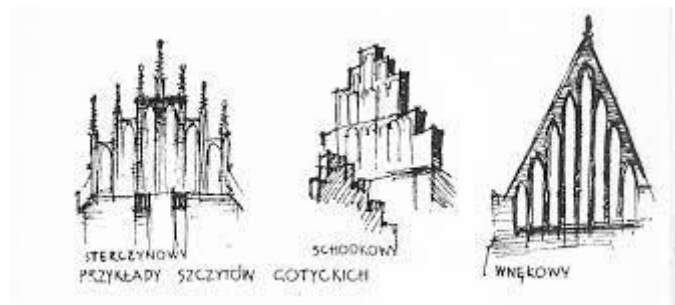
Podobnie wyglądają dwie blendy

wnęka w ścianie, o wykroju arkady lub okna, bez prześwitu. Stosowana przede wszystkim w celach estetycznych, rzadziej do odciążenia ściany.) w szczycie nad wejściem. Typowe dla gotyku detale zachował dwukondygnacyjny szczyt wschodni. Są to otynkowane blendy w górnej części w kształcie oculusów

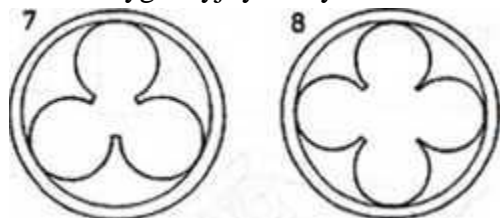
(Oculus – okrągły bądź owalny niezamykany otwór w ścianie lub szczytowej części sklepienia),

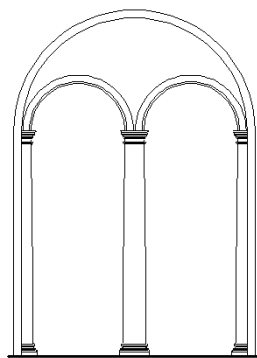
a w dolnej – imitujące biforia

(Biforium, – arkadowe okno lub

przeźroczce podzielone najczęściej kolumnką lub słupkiem na dwie części. Biforia były charakterystyczne dla budownictwa romańskiego i gotyckiego.) Blendy szczytu nad prezbiterium rozdzielają rytmicznie trzy
